## Rapport voorval 23 mei 2009 te Chamonix in Frankrijk

### Rapport van de Veiligheidscommissie van de Afdeling Schermvliegen van de Koninklijke Nederlandse Vereniging voor Luchtvaart

januari 2010

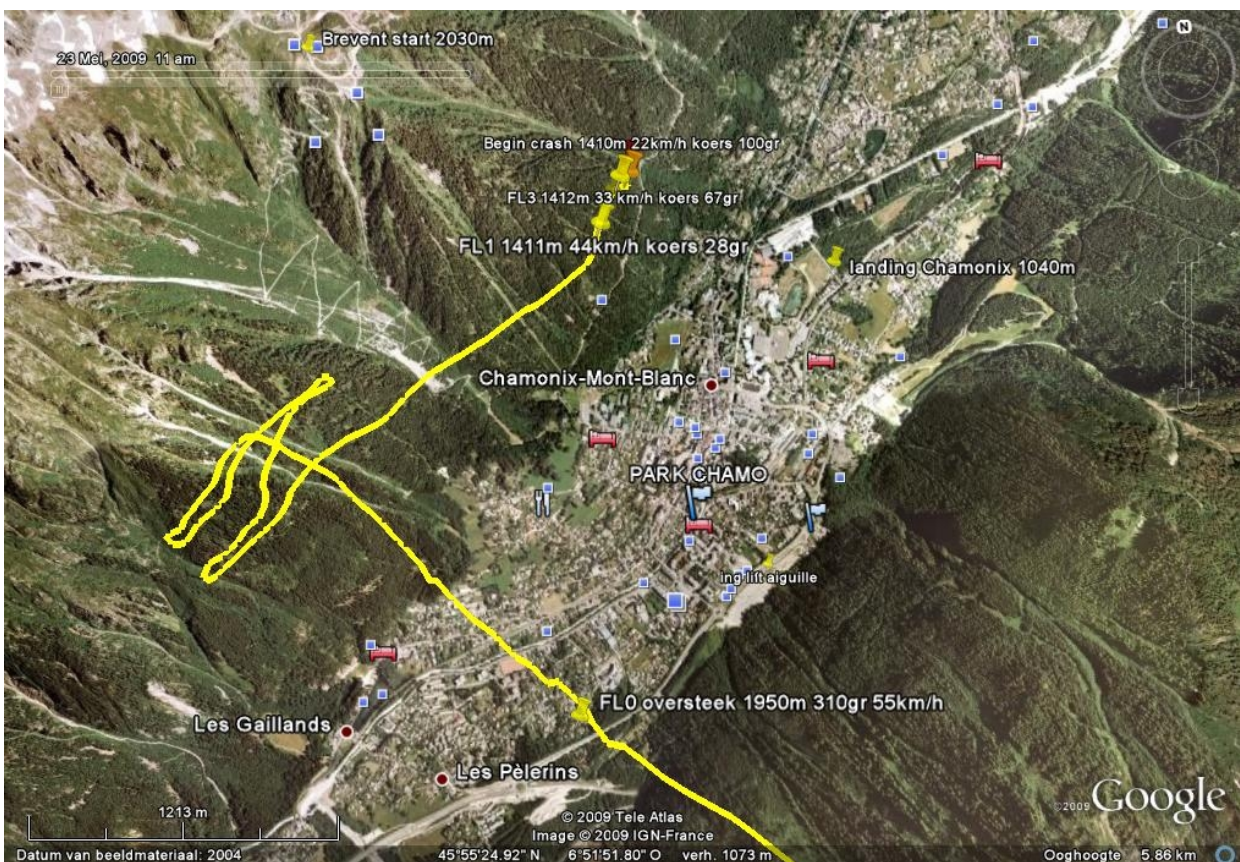
een fullstall bij het sturen door middel van de remlijnen. Daarom heeft hij gewacht tot het scherm weer merkbaar voorwaartse snelheid had opgepakt. Op dat moment was het scherm echter dusdanig veel gedaald dat piloot en passagier richting de boomtoppen op de helling vlogen. Wegdraaien van de helling of uitwijken voor de bomen was toen niet meer mogelijk. De rechter tip van het scherm raakte een grote, stevige naaldboom, waarna piloot en passagier tegen de even grote en stevige naaldboom daarnaast slingerden. De bomen bestonden vooral uit dikke takken, die de klap niet hebben kunnen verzachten. De hoogte waarop de paraglider hing was toen volgens de GPS-log 1358 meter.

Piloot en passagier hingen meerdere meters boven de grond, waren bij kennis en zich bewust van hun situatie en hun (vermoedelijke) letsel. Zij waren dusdanig gewond en beklemd dat zij niet op eigen kracht op de grond konden komen. Over de radio heeft de passagier de andere piloten geïnformeerd. De hulp is vervolgens door een lokale Franse instructeur vanaf het landingsterrein Bois du Bouchet gecoördineerd. De piloot en passagier zijn met veel pijn en moeite per helicoop uit de boom gehaald.
