**Onderzoeksrapport
Voorval NLD-2014-1542/1547/1548
Tandemongeval
d.d. 12-10-2014**

Auteur(s): Veiligheidscommissie afdeling schermvliegen
Printdatum: 20 december 2014

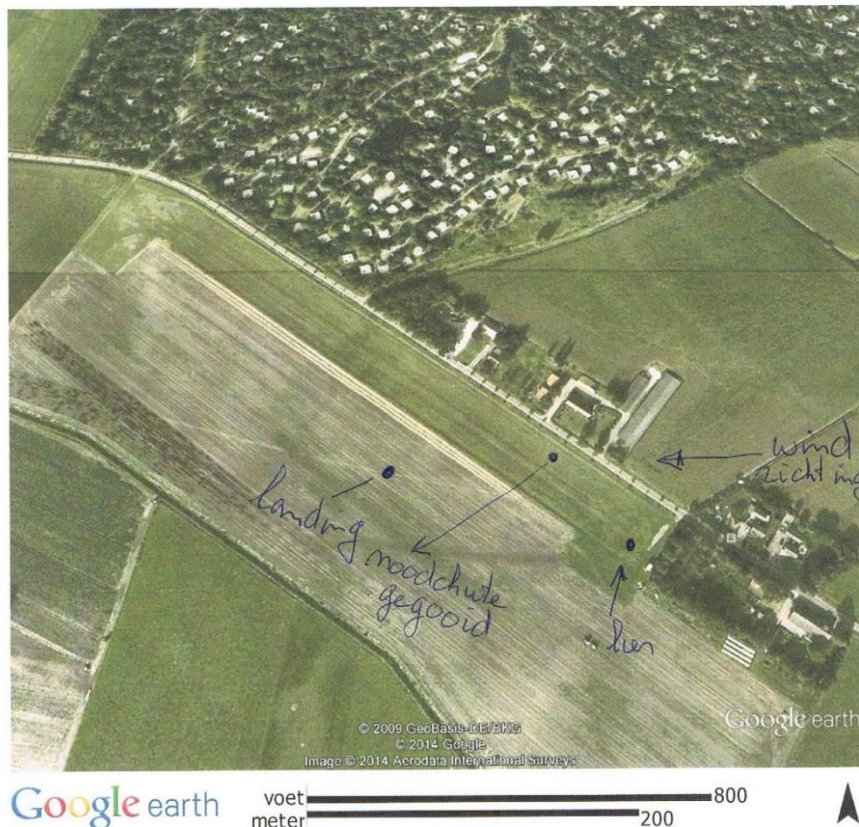
Figuur 1: Situatieschets

Piloot was met passagier (brevethouder) aan het traplieren. Bij het terug vliegen aan de kabel is de kabel blijven haken. Traprelease is bij de eerste klap niet los gekomen. Wel bij de tweede keer, maar de impact was zo groot dat het scherm getwist is en alle snelheid er uit was. Omdat het dicht bij de grond was heb ik het noodscherm gegooid. Noodscherm is normaal geopend en we zijn daaraan geland. Door deze toch wel vrij harde landing heeft de passagier zijn enkel en rib gebroken.

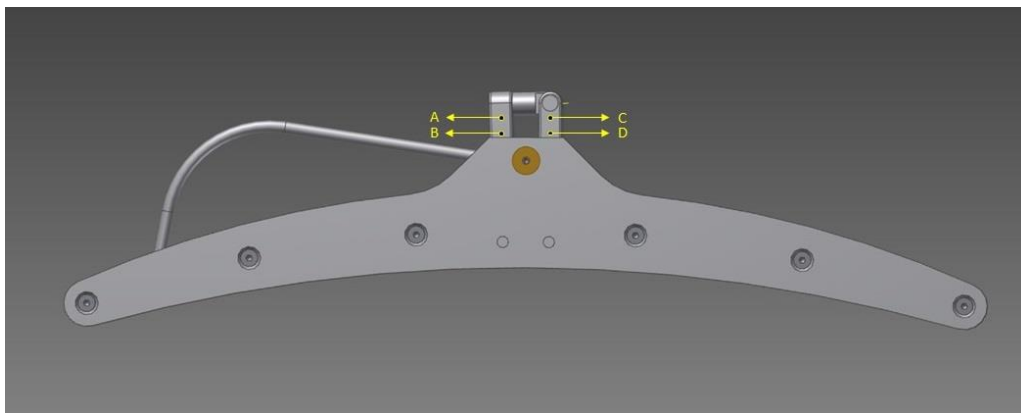
Figuur 2: Meetpunten traprelease

Figuur 2: er is op 4 punten gemeten hoe de traprelease zich gedraagt bij een statische kracht. Dat wil zeggen: het heel langzaam opvoeren van de kracht op de ontkoppelarmen.

Aangrijppunt	Begin opening release [daN]	Volledige opening release [daN]
A	25	40
B	36	51
C	20	40
D	25	50

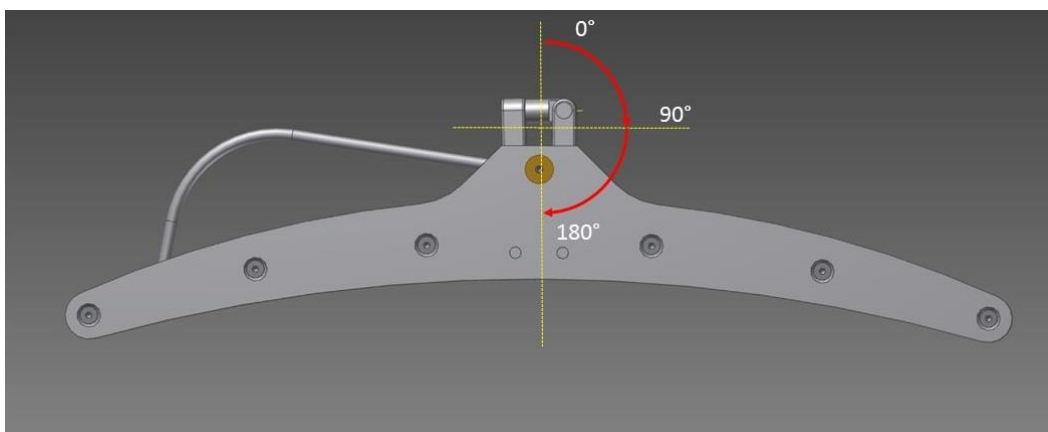
Figuur 3: Hoek lierkabel t.o.v. ontkoppelarmen

De krachten zijn gemeten met de lierkabel in de 90° positie t.o.v. de lengte-as van de ontkoppelarmen. Zie figuur 3.

Als de positie van de lierkabel afwijkt van de 90° positie t.o.v. de lengte-as van de ontkoppelarmen, dan wordt de benodigde ontkoppelkracht hoger.

Als de lierkabel in de positie $> 90^\circ$ staat is het in theorie mogelijk dat de traprelease niet automatisch ontkoppelt. Weliswaar gaan de ontkoppelarmen bij voldoende kracht open, maar de lierkabel heeft geen mogelijkheid om van de arm af te schuiven.

Bij een positie van $< 90^\circ$ wordt de benodigde kracht eveneens hoger en gaat zelfs naar oneindig bij een hoek van 0° . 0° is de positie waarbij de lierkabel parallel staat met de lengte-as van de ontkoppelarmen. In deze positie ontkoppelt de traprelease niet meer automatisch.

- **Traprelease**
De traprelease was juist, of mogelijk iets te licht afgesteld. Er zijn geen problemen gevonden met het ontkoppelmechanisme van de traprelease. De traprelease werkt zoals verwacht.
Er is theoretisch een situatie denkbaar waarin de traprelease niet of niet snel genoeg ontkoppelt. Indien de hoek tussen de ontkoppelarm van de release en de lierkabel 90° of groter is, dan zal de release wel opengaan maar de lierkabel zal dan niet van de ontkoppelarm afglijden. Deze situatie ontstaat indien de traprelease geen ruimte heeft om te bewegen en de lierkabel strak langs het lichaam van de passagier naar achteren is gericht.

Indien de piloot en passagier zijn getwist (richting lierinstallatie) zal de traprelease ook niet meer automatisch ontkoppelen.

- Piloten dienen zich ervan bewust te zijn dat de bewuste traprelease niet altijd automatisch ontkoppelt bij calamiteiten.
- Tandempiloten dienen zich ervan bewust te zijn dat met derden vliegen een grote verantwoordelijkheid is en dienen zich te allen tijde op de hoogte te stellen van de staat en conditie van het vliegmaterieel.
- Om veilig te kunnen traplieren is voldoende hoogte nodig om een draai te kunnen maken. Dan kan, in het geval van een calamiteit, het noodscherm nog veilig, met voldoende hoogtemarge, worden gegooid. Wat een veilige hoogte is, is moeilijk aan te geven omdat het van diverse omstandigheden afhangt. De veiligheidscommissie acht een hoogte van minimaal 100 à 150 meter acceptabel.
