Rapport voorval 10 juli 2010 te Lopik in Nederland

Rapport van de Veiligheidscommissie van de Afdeling Schermvliegen van de Koninklijke Nederlandse Vereniging voor Luchtvaart

07 september 2010

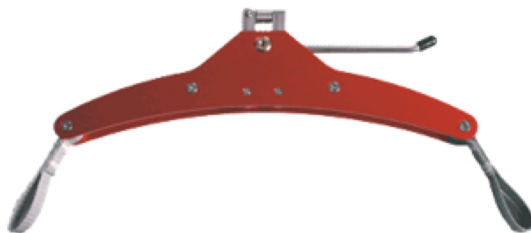
- e) Het gebruikte release was een ZWIEP2a-release. Dit bestaat uit twee evenwijdig gemonteerde aluminium platen, waartussen een bevestigings- en ontkoppelmechanisme voor een lierkabel is gemonteerd. De twee platen worden door vier kunststof busjes met binnenschroefdraad op afstand gehouden. Elke plaat wordt met vier schroeven aan de busjes vastgeschroefd (in elk busje zitten dus twee schroeven). Het mechaniek zit met twee maal twee schroeven tussen de platen bevestigd. Het mechaniek bevat onder andere drie pakketjes van zes schotelveren die zorgen voor een automatische ont koppeling bij een te grote zijdelingse kracht op het mechaniek. Dit veiligheidssysteem is speciaal voor het traplieren ontworpen. De normale handmatige ont koppeling gebeurt door middel van een handle. Aan de uiteinden van het release zitten om twee van de vier busjes lussen van ongeveer 10 centimeter waarmee het release aan de karabijnhaken van een harnas wordt vastgemaakt.

- h) De piloot heeft dit release in mei 2010 nieuw gekocht. In tegenstelling tot het originele ontwerp van het release was het gebruikte exemplaar uitgevoerd met ronde in plaats van platte lussen voor de bevestiging aan de karabijnhaken van het harnas. De leverancier heeft aangegeven "(ronde) koordlussen" toegepast te hebben in plaats van de "(platte) bandlussen". Zijn idee was dat dit de piloot enige vrijheid zou geven bij de lengte aan diens harnas. Nadat hij na het voorval van de ontwerper van het release hoorde dat de krachten hierdoor slechter worden verdeeld, heeft de leverancier het vermoeden geuit dat dit de oorzaak van het uit elkaar vallen was.

- e) Dit specifieke exemplaar was, in tegenstelling tot het originele ontwerp, voorzien van ronde koordlussen in plaats van platte bandlussen voor de bevestiging aan de karabijnhaken. Deze ronde koordlussen kunnen leiden tot een andere krachtenverdeling op de bevestigingspunten. De beide bevestigingslussen zijn aan de karabijnhaken blijven zitten.

- a) De Veiligheidscommissie beveelt de fabrikant aan om alle afnemers van een Zwiép-2-release te informeren over dit voorval. Daarbij dient vermeld te worden hoe het release gecontroleerd kan worden op deugdelijke montage en dat uitsluitend het gebruik van platte bandlussen is toegestaan. Eigenhandig aanpassen van (onderdelen van) het release kan leiden tot het niet goed functioneren ervan.

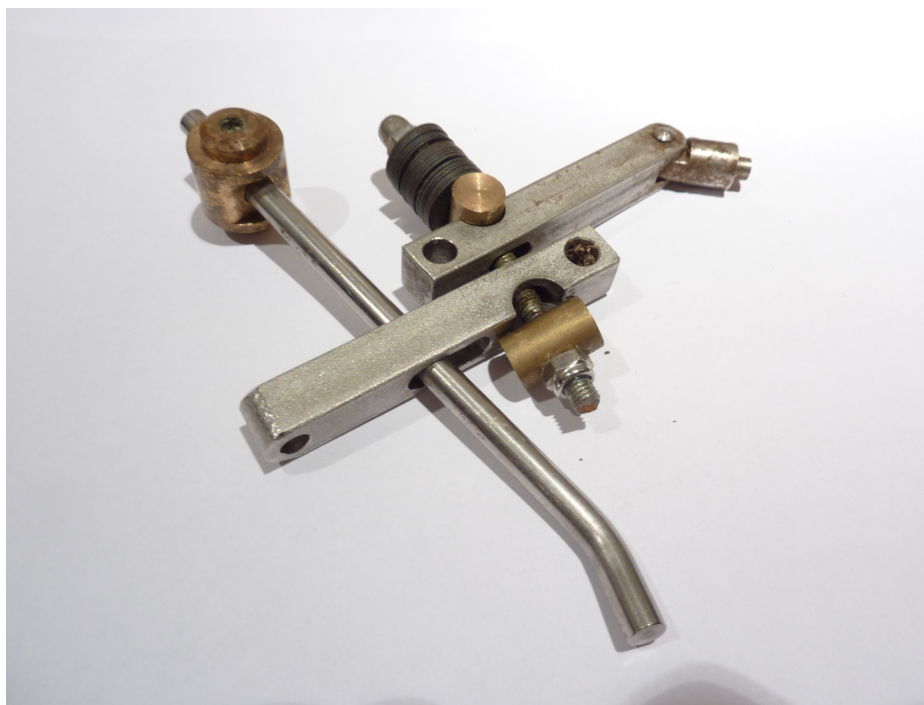
- q) Het release is gevallen en op de grond terecht gekomen. Bij het binnenhalen van de lierkabel bleek het release niet (meer) aan de kabel te zitten. Van het release is op dat moment niets teruggevonden. Na een zoekactie met tien mensen is op 24 juli (inmiddels was het landingsveld gemaaid) het (ont)koppelstuk met schotelveertjes en releasehandle teruggevonden. De boven- en onderplaat van het release zijn niet teruggevonden. Op de foto is te zien dat de schroef waaraan de schotelveertjes zijn bevestigd is verbogen.

- g) Bij het binnenhalen van de releasekabel bleek de kabel niet meer aan het release vast te zitten. Afgaande op de waarneming van de lierman lijkt de lierkabel spontaan te zijn ontkoppeld, evenwel met een onder spanning staande lierkabel. De verbogen bevestigingsbout duidt daar ook op. Zekerheid over het moment van losraken van de release of het ontkoppelmechanisme van de kabel heeft de Veiligheidscommissie niet kunnen krijgen, waardoor niet volledig valt uit te sluiten dat de kabel pas is losgeraakt tijdens de val van het release, bij het raken van de grond of tijdens het binnen halen van de lierkabel.
