Rapport voorval 26 april 2009 te Semonzo, Bassano del Grappa, Italië

Rapport van de Veiligheidscommissie van de Afdeling Schermvliegen van de Koninklijke Nederlandse Vereniging voor Luchtvaart

16 juni 2009

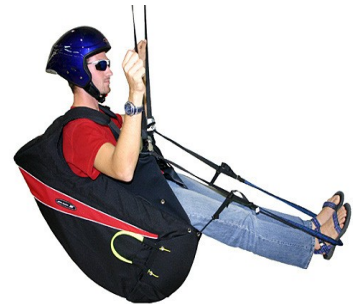
Apco Edge maat small. Het harnas is zodanig van vorm dat een piloot er redelijk strak in zit en heeft foam als beschermingsmateriaal. Het harnas is voorzien van een veiligheidssluiting, die het vergeten vast te maken van de beenbanden voorkomt, aldus de fabrikant.

De pilote vloog met gemonteerd speedstelsel en zonder beenstrekker. De pilote heeft met dit harnas vanaf medio 2008 gevlogen en 14 van haar bergvluchten er mee gemaakt en 27 liervluchten.

Dit harnas heeft een zogenoemde *don't forget leg-strap* als beveiliging, "eliminating the possibility of launching with unsecured leg straps", aldus de fabrikant. De gesp aan het uiteinde hiervan is nodig om de borstband te kunnen sluiten. Deze beveiliging zorgt er voor dat de piloot niet uit het harnas kan zakken als hij zijn beenbanden vergeet vast te maken. Indien de piloot echter tevens vergeet de borstband vast te maken, werkt deze beveiliging niet.

Het harnas van de pilote is zodanig van vorm dat een piloot er redelijk strak in zit. Het is mogelijk dat niet vastgemaakte beenbanden hierdoor op het zitgedeelte van het harnas blijven liggen en niet langs de billen en benen van de pilote eruit vallen tijdens de startfase.

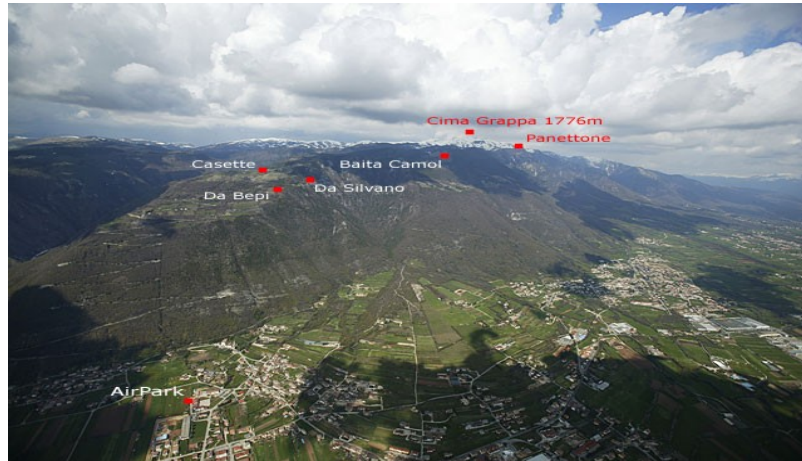
Het vlieggebied staat in Nederland bekend onder de naam Bassano, de dichtstbijzijnde grote plaats. Feitelijk gaat het om de berg Monte Grappa, gelegen aan de uiterste zuidkant van de Dolomieten, waarop zich zeven startplekken bevinden. De landingsterreinen liggen in het dorp Semonzo del Grappa.

De piloot is gestart vanaf de locatie Da Beppi, in onderstaand overzicht aangegeven met D01. De startplek is standaard geprepareerd met rubber matten. De conditie van de startplek was goed, geen water of blubber. Wel bestaat er een kans dat de lijnen van een scherm achter de randen van de matten blijven haken. Daarom worden de lijnen zo recht mogelijk uitgelegd en extra gecontroleerd op vrijliggen.

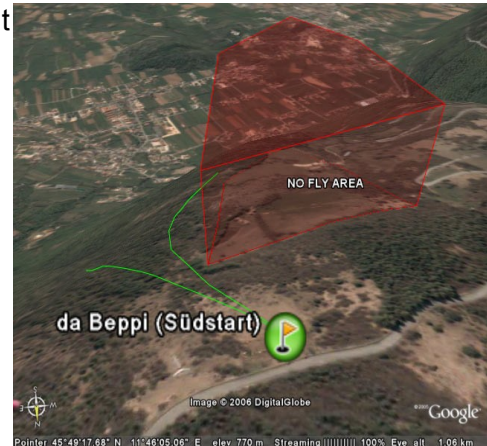
De startplek was op 26 april in drie startbanen verdeeld, hetgeen vanwege de ruime afmeting gebruikelijk is voor deze plek:

- De linker baan werd gebruikt door vier niet-Nederlandse piloten.
- De middelste baan werd gebruikt door de pilote met haar drie reisgenoten en een tandem van de lokale vliegschool. Tevens waren drie nog niet-gebrevetteerde piloten aanwezig, die later in de week bij de Nederlandse vliegschool een cursus zouden volgen. Bij gunstige omstandigheden zouden zij die dag onder begeleiding van de Nederlandse instructeur een vlucht maken. Dat is evenwel niet gebeurd.
- De rechter baan was in gebruik door een groep van vijf Nederlandse piloten.

De startrichting is zuidelijk en het landingsgebied bevindt zich rechts ten opzichte van de startplek. Na de start mag een gebied direct rechts daarvan niet doorkruist worden vanwege een daar gesitueerd vogelreservaat. Vanaf Da Beppi is het landingsterrein niet zichtbaar, omdat het direct onderaan de voet van de berg ligt. Kort na het starten en wegvliegen van de berg is het terrein echter al zichtbaar en goed herkenbaar vanuit de lucht. Direct linksaf vliegen is vanwege een startplaats voor delta's niet toegestaan.
