Rapport voorval 8 september 2009 te Greifenburg in Oostenrijk

Rapport van de Veiligheidscommissie van de Afdeling Schermvliegen van de Koninklijke Nederlandse Vereniging voor Luchtvaart

januari 2010

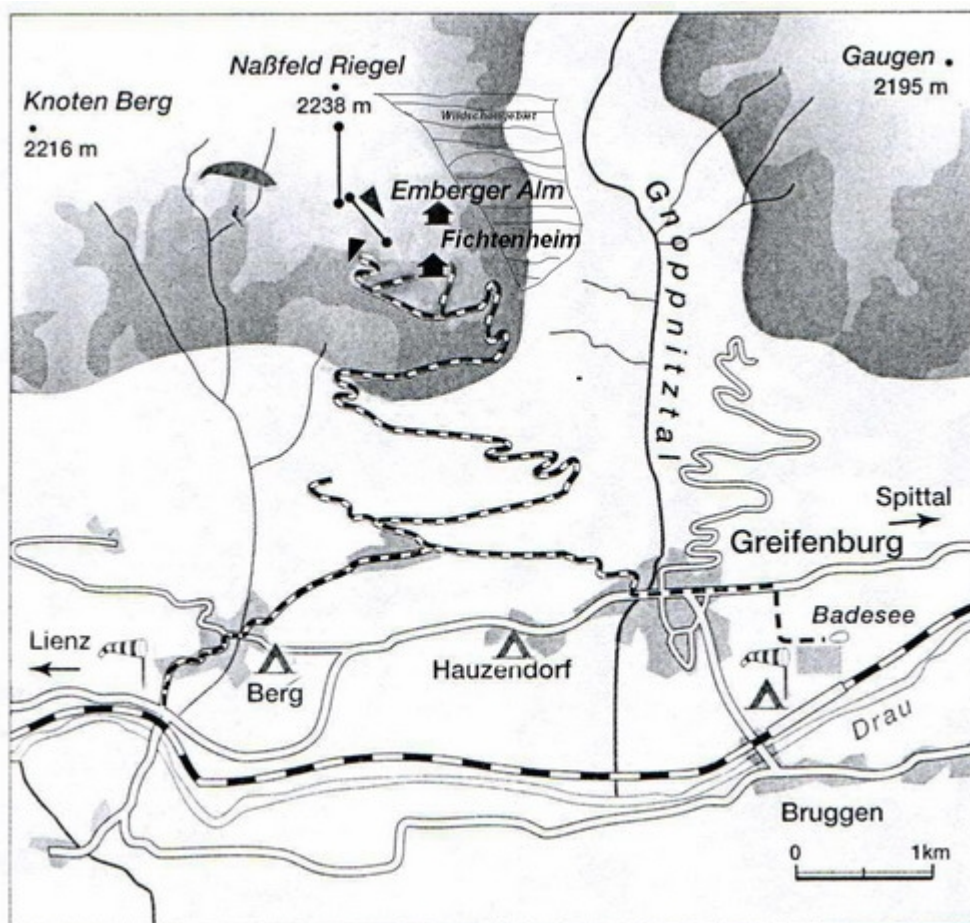
De piloot is gestart vanaf de hoofdstartplek, in onderstaande figuur aangegeven met een pijltje, direct aan het eind van de toegangsweg.

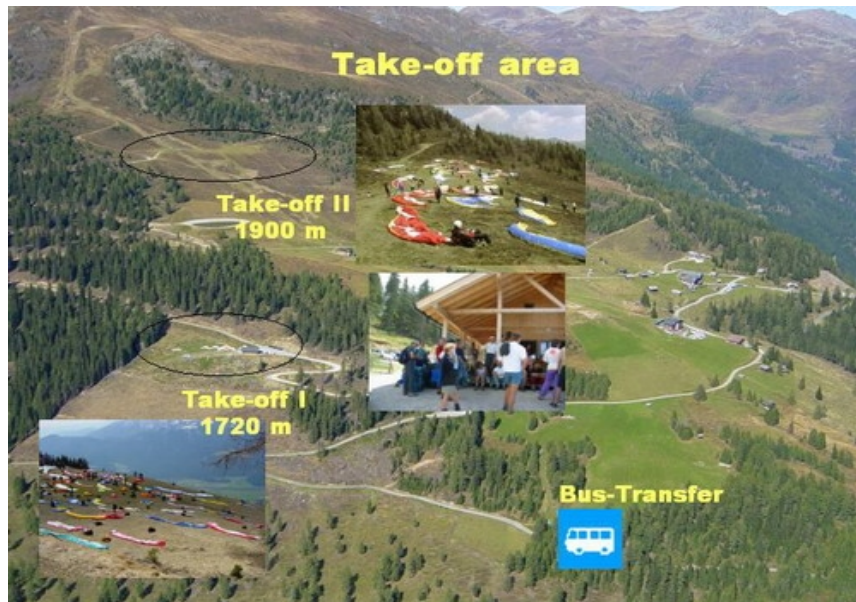
De startplek bestaat uit een zeer ruim en vlak gedeelte voor het opstellen en een redelijk steile grashelling op het zuid-westen. Onderstaande foto geeft een totaal overzicht van de Emberger Alm en de beide startplekken. Take-off I op 1720 m is de startplek van dit voorval. De kleine foto linksonder toont de opstelruimte en is genomen vanaf de achterzijde daarvan, dus met het gezicht naar het dal. De eigenlijke starthelling is daar niet op te zien.

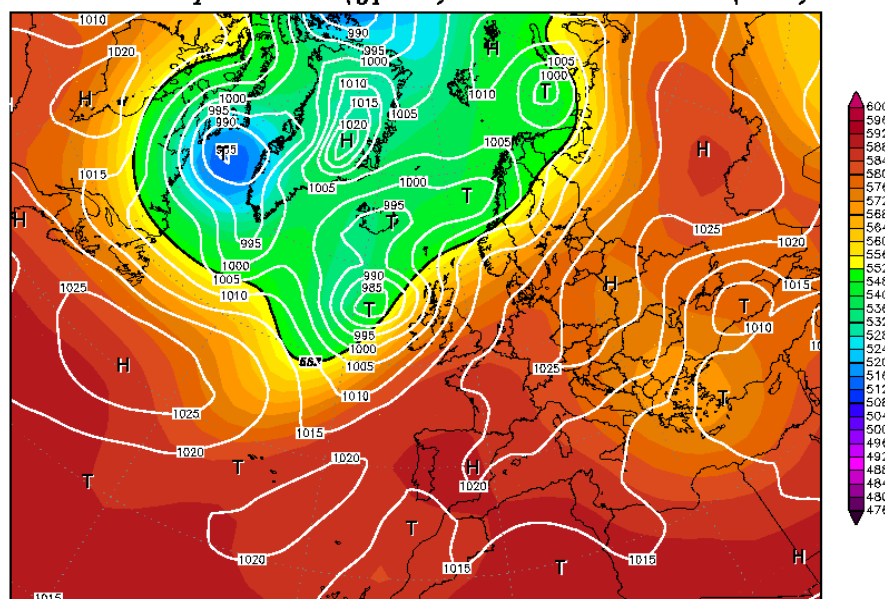
08SEP2009 00Z
500 hPa Geopotential (gpm) und Bodendruck (hPa)

Uit de lokale informatie en de druk- en temperatuuroverzichten hieronder blijkt dat Greifenburg op 8 september in een uitloper van een hogedrukgebied lag. Er was sprake van een instroom van relatief koude lucht uit het noordoosten. Door het hogedrukgebied en de aanvoer van relatief koude lucht was er weinig vocht in de lucht en was er nauwelijks wolkenvorming. De zon heeft in september nog een behoorlijk kracht en kan dan zorgen voor een snelle opwarming van het aardoppervlak. Samen met de relatief koude lucht zorgt dit voor thermiek met hoge stijgwaarden en een hoog contrast tussen de stijgende lucht en niet-stijgende lucht.
